UNIVERSIDADE TÉCNICA DE LISBOA

Faculdade de Medicina Veterinária

RELEVÂNCIA DA IMAGEM ECOGRÁFICA NO DIAGNÓSTICO DE LESÃO NO LIGAMENTO
SUSPENSOR DO BOLETO EM EQUINOS

MESTRADO INTEGRADO EM MEDICINA VETERINÁRIA

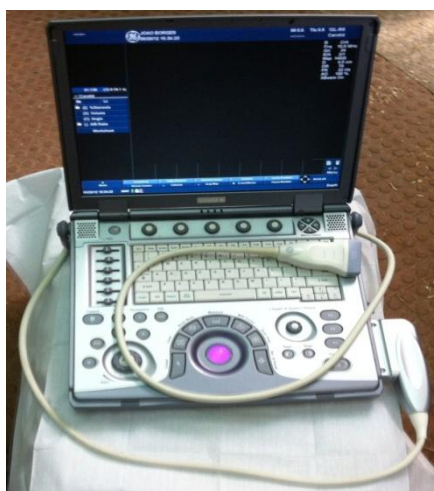
Figura 8 - Ecógrafo General Electrics® LOGIC e, com a sonda linear General Electrics® 12L-RS. Utilizado no estudo.

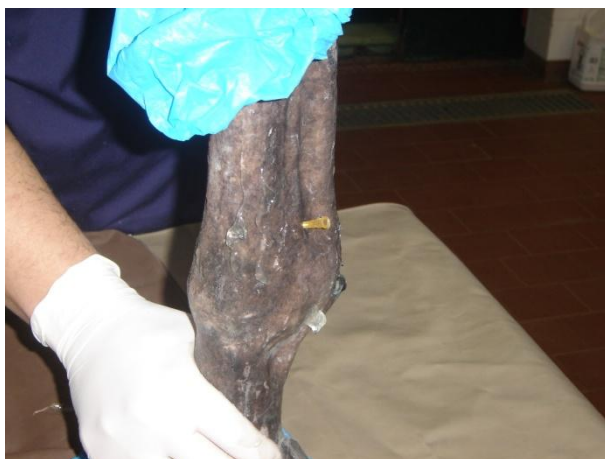
Figura 9 - Marcação externa com recurso a agulha de área suspeita de lesão.

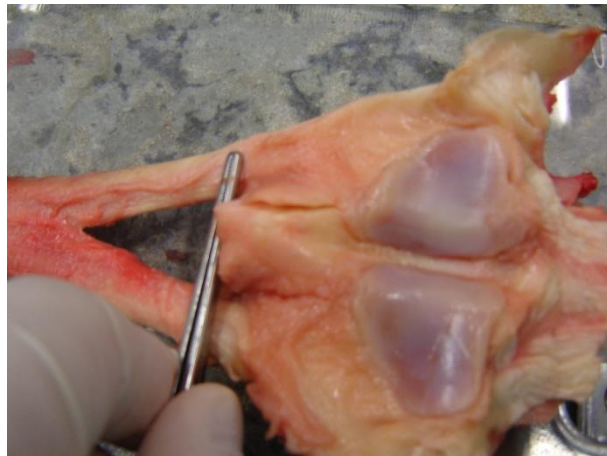
Figura 12 - Limite distal da zona 6. Recta imaginária perpendicular à evaginação da bolsa palmar.

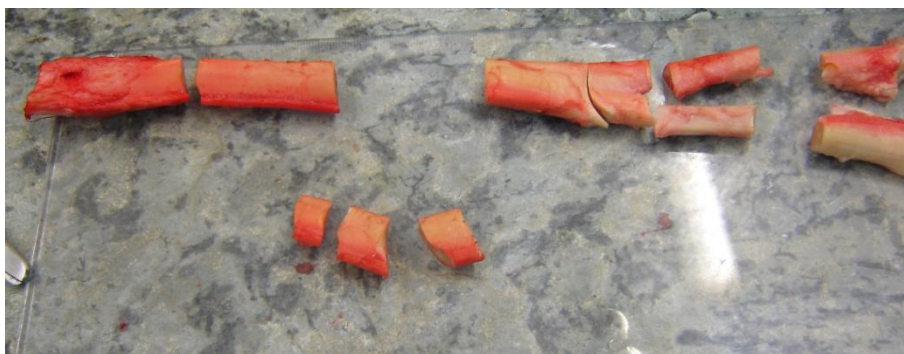
- Peça 3.1 – zona 3 proximal.
- Peça 3.2 – zona 3 intermédia.
- Peça 3.3 – zona 3 distal.

Figura 13 – As 7 zonas do membro A. A zona 3 encontra-se destacada do restante ligamento e subdividida em 3 partes.

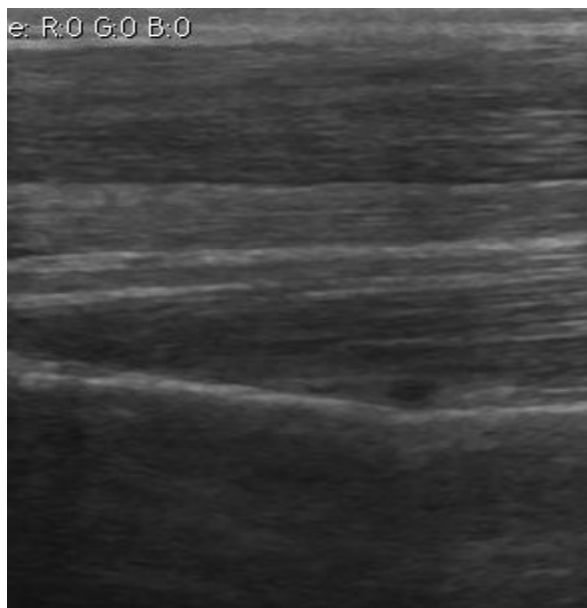
Hipoecogenecidade difusa na origem do ligamento sobretudo na face dorsal. Foco circular de hipoecogenecidade (suspeita de vaso).

Figura 17 - Imagem ecográfica representativa de alteração no nível 1 do membro B. Corte longitudinal.

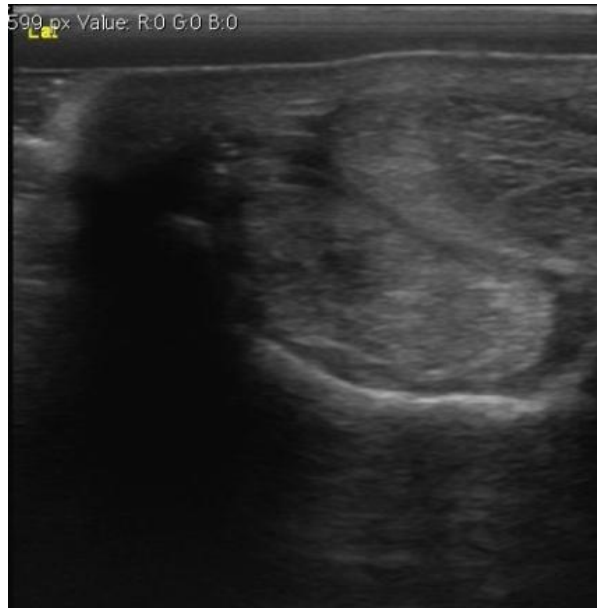
Área de hipocogenecidade evidente mas com limites pouco marcados e com algum preenchimento de ecogenecidade normal. Esta alteração estende-se por vários centímetros no sentido próximo-distal tendo forma inconstante.

Figura 23 - Imagem ecográfica representativa de alteração encontrada no nível 1 do membro C. Corte transversal.

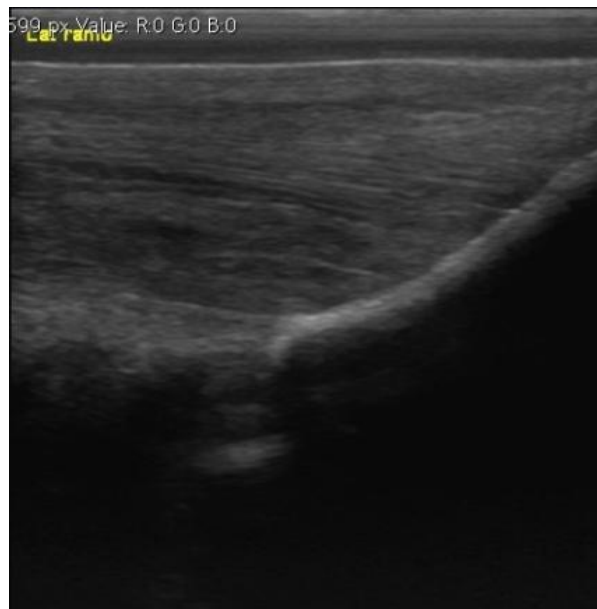
Figura 26 - Imagem representativa de alteração encontrada no nível 7 lateral do membro C. Corte longitudinal.

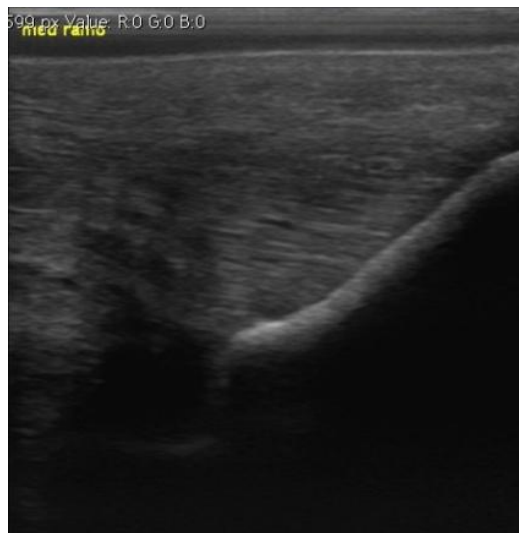
Hipoecogenecidade difusa que preenche toda uma secção transversal do ligamento.

Figura 29 - Imagem ecográfica representativa de alteração encontrada no nível 7 medial do membro C. corte transversal.

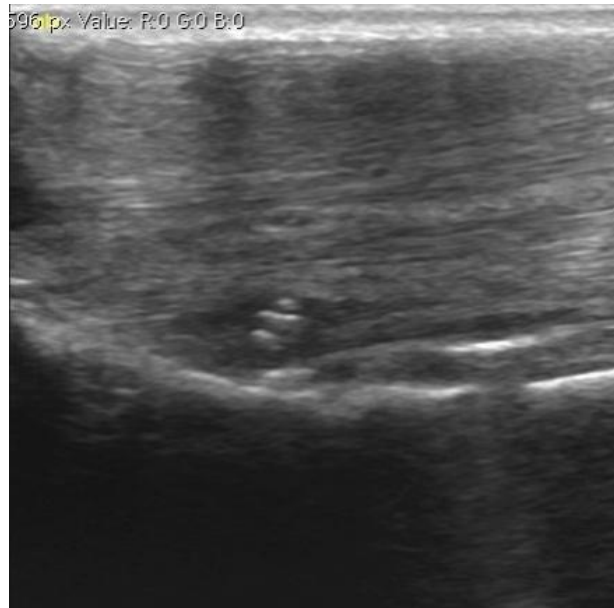
Focos hiperecogenicos na origem do ligamento compatíveis com mineralização do ligamento ou com lesão de avulsão. Não é de descartar hipótese de cristais de gelo resultantes da congelação.

Figura 33 - Imagem ecográfica representativa de alteração encontrada no nível 1 do membro D. corte longitudinal.

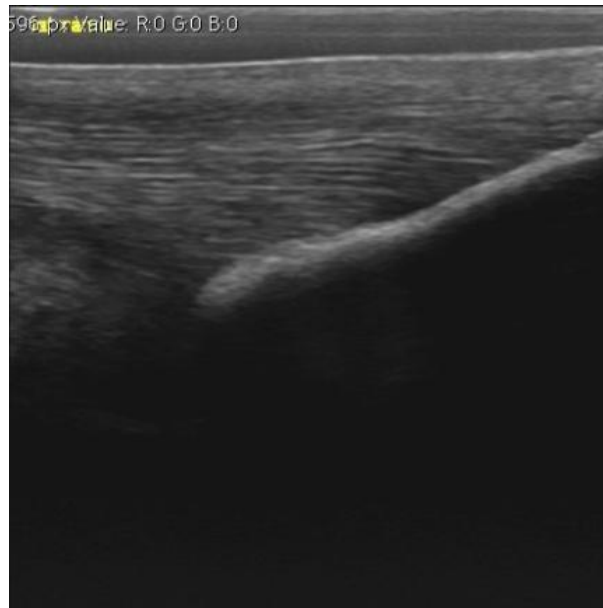
Focos hiperecogenicos na origem do ligamento compatíveis com mineralização do ligamento ou com lesão de avulsão. Não é de descartar hipótese de cristais de gelo resultantes da congelação.

Figura 37 - Imagem ecográfica representativa de alteração encontrada no nível 7 medial do membro D. Corte longitudinal

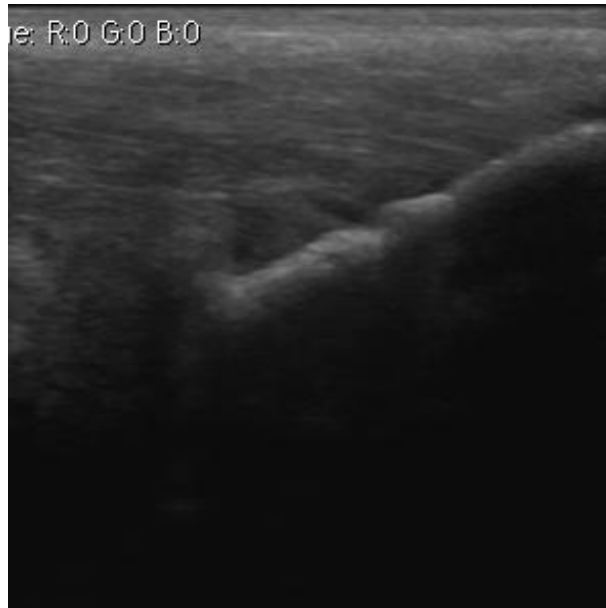
São visíveis 3 ou 4 áreas de marcada hipocogenecidade exactamente no local de inserção do ramo medial no osso sesamóide, a que correspondem irregularidades no próprio osso.

Figura 42 - Imagem ecográfica representativa de alteração encontrada no nível 7 medial do membro F. Corte longitudinal.

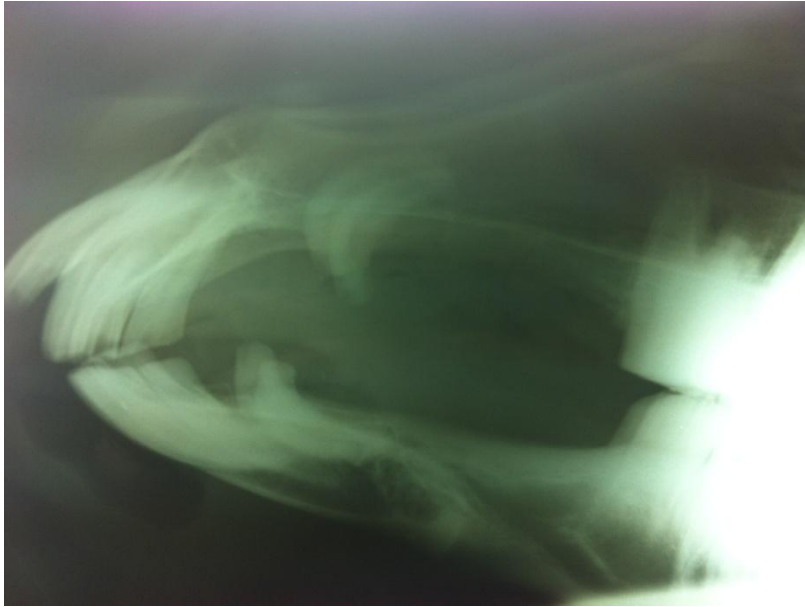
Figura 49 – Radiografia cranial de um cavalo com fratura maxilar.
